RAPPORT D'ENQUÊTE MARITIME
M04L0105

HEURT VIOLENT

DU CATAMARAN À PASSAGERS À GRANDE VITESSE
***FAMILLE DUFOUR II* CONTRE LE**
QUAI PUBLIC DE L'ÎLE AUX COUDRES (QUÉBEC)
LE 24 AOÛT 2004

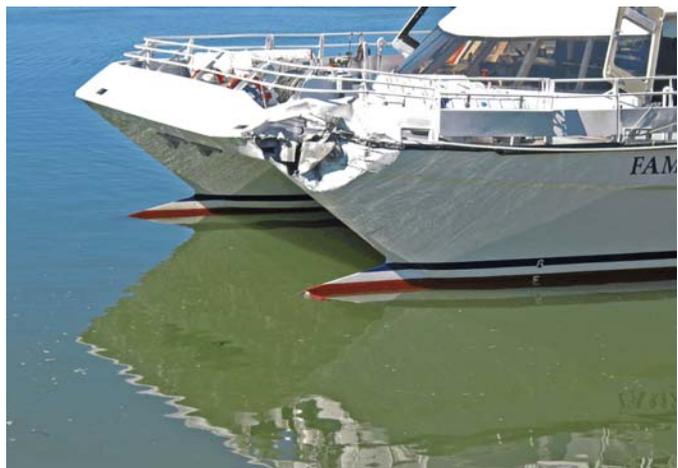
Vers 9 h 30, le navire heurte la façade sud-ouest du quai public à une vitesse de 8,7 noeuds, à un angle d'approche de quelque 37 degrés. L'extrémité bâbord de la partie avant du navire et la coque bâbord, à la hauteur de la flottaison, subissent des avaries (voir la photo 2).

Photo 2. Avaries à la partie avant bâbord

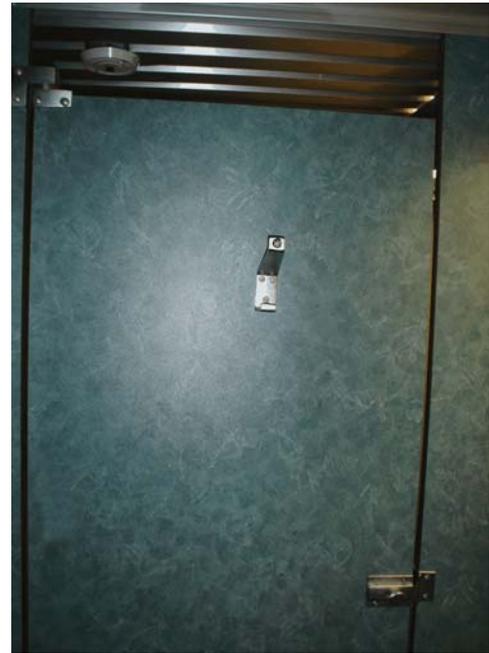
L'enquête a révélé que sur le *Famille Dufour II*, des objets n'étaient pas arrimés ou étaient mal arrimés et pouvaient causer des blessures aux passagers et aux membres de l'équipage au moment d'un accident, notamment de grosses poubelles en métal, des ventilateurs électriques, des caisses enregistreuses, un chariot de service, plusieurs tables de service, des appareils de sonorisation, des aliments et des articles de nettoyage. On a également relevé dans ces aires des meubles et des finitions qui pouvaient causer des blessures, notamment des crochets à vêtements en métal en saillie (voir la photo 3), des écrans plats, des tables pliées avec des bords coupants, ainsi que des panneaux de verre non trempé dans la vitrine de la boutique de cadeaux.

Photo 3. Crochet à vêtements en acier en saillie sur la porte des toilettes

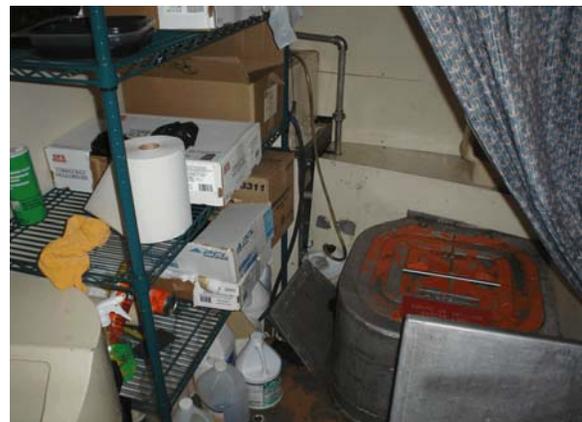
- des articles non arrimés rangés près de l'écotille de secours tribord de la salle des machines (voir la photo 4);

Photo 4. Articles non arrimés trouvés à proximité de l'écotille de secours de la salle des machines

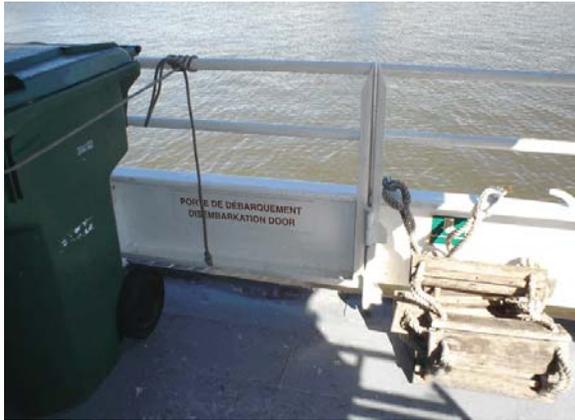
- des bacs à ordures fixés aux barrières d'embarquement (voir la photo 5);
- les deux échelles de tangon servant à l'embarquement dans les embarcations de sauvetage placées à l'extrémité avant du pont principal, qui n'étaient pas grées pour un usage immédiat mais qui étaient arrimées en avant du point d'embarquement et liées à une platine à œil par une manille (voir la photo 6).

Photo 5. Bac à ordures fixé à la barrière tribord arrière

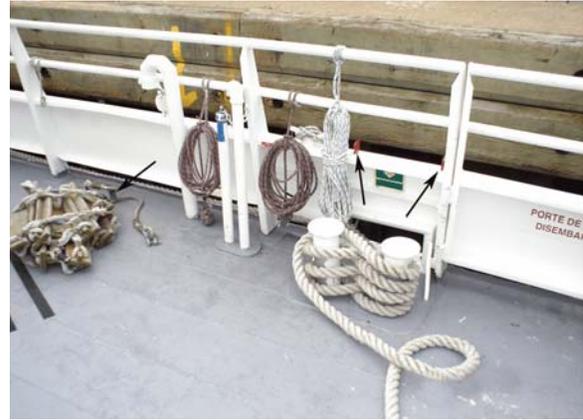
Photo 6. Échelle de tangon bâbord fixée au pont principal (flèche de gauche) et points de fixation quand l'échelle est déployée (flèches de droite)

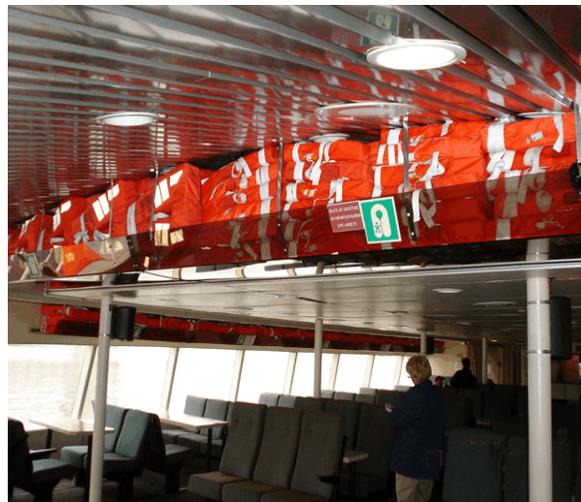
À l'origine, les gilets de sauvetage des passagers étaient rangés dans des armoires placées à des endroits appropriés sur le pont. Après les modifications, les gilets ont été placés dans des compartiments supérieurs aménagés au-dessus des fenêtres le long des côtés bâbord et tribord du pont principal et du pont supérieur. Tous les gilets de sauvetage pour enfants et le reste des gilets de sauvetage pour adultes étaient rangés dans un compartiment supérieur transversal situé au-dessus de la troisième rangée de sièges de la partie avant des emménagements sur le pont principal (voir la photo 7).

Photo 7. Les gilets de sauvetage pour adultes étaient rangés à gauche dans cet espace de rangement supérieur; les gilets de sauvetage pour enfants étaient rangés à droite.

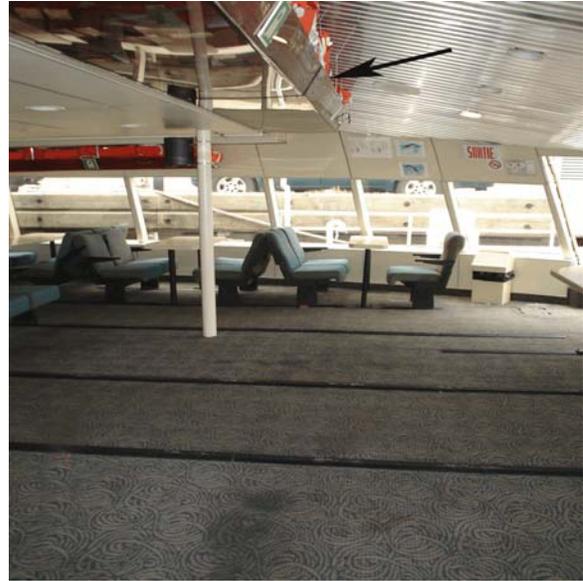
Deux affiches (une avec des consignes écrites et une avec des illustrations) qui indiquaient l'emplacement des gilets de sauvetage pour enfants étaient placées côte à côte sur le panneau avant du compartiment supérieur transversal où étaient rangés les gilets. Les affiches n'étaient visibles que pour les personnes qui se trouvaient devant le compartiment. Il n'y avait à bord aucune autre affiche indiquant l'emplacement des gilets de sauvetage pour enfants. Les gilets pour enfants étaient identifiés comme tel en lettres majuscules, mais ils étaient de la même couleur que les gilets de sauvetage pour adultes.

Photo 8. La flèche montre les gilets de sauvetage pour enfants dans le compartiment supérieur transversal. Notez l'espace vacant laissé par les rangées de sièges qui ont été retirées du pont.

Le fait que tous les gilets de sauvetage pour enfants étaient rangés en un seul et même endroit, dans les emménagements avant du pont principal, aurait pu causer des difficultés au moment de la distribution des gilets de sauvetage pour enfants et retarder l'évacuation. Il y aurait eu un risque d'encombrement dans l'escalier et les coursives, en raison du va-et-vient des passagers avec des enfants qui se rendent aux lieux de rangement et en reviennent. Par ailleurs, le *Famille Dufour II* n'est peut-être pas le seul navire où tous les gilets de sauvetage pour enfants sont rangés en un seul et même endroit. Le *Règlement sur l'équipement de sauvetage* exige que tous les gilets de sauvetage du navire soient placés de manière qu'ils soient facilement accessibles pour une utilisation immédiate et soient rangés dans un endroit bien indiqué. Le règlement ne stipule aucune exigence, si ce n'est celle qui vise les navires de classe I, de classe II et de classe III et qui stipule que ces navires doivent avoir à bord un nombre suffisant de gilets de sauvetage pour 5 % de l'équipage, rangés dans un endroit bien indiqué sur le pont, ou que les gilets de sauvetage doivent être rangés dans des endroits répartis à la grandeur du navire. Par conséquent, compte tenu des circonstances qui peuvent survenir lors d'une situation d'urgence, il est possible que des gilets de sauvetage ne puissent pas être récupérés et utilisés si l'endroit où ils se trouvent devient inaccessible.

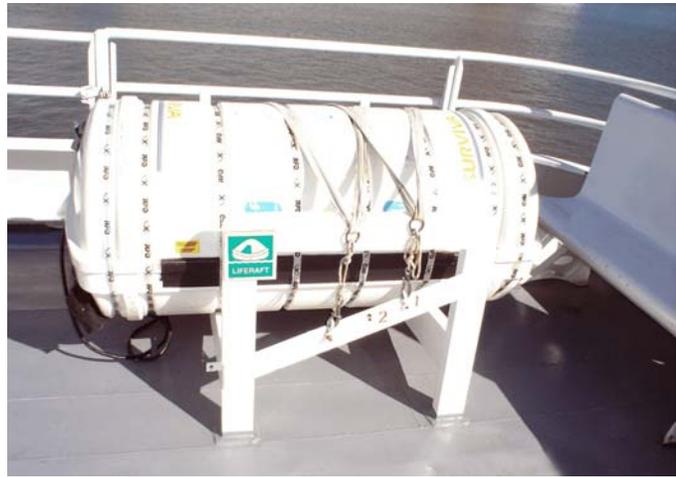
Le navire transportait 10 radeaux pneumatiques pouvant accueillir 25 personnes et 2 radeaux pneumatiques pouvant accueillir 50 personnes de type RFD Surviva, qui étaient assujettis dans leurs berceaux par des saisines dotées d'un croc à échappement (voir la photo 9). Quand un radeau de sauvetage est assujetti de la sorte, une intervention humaine est nécessaire pour la mise à l'eau.

Photo 9. Radeau de sauvetage assujetti par des saisines dotées d'un croc à échappement

Bien que cela n'ait pas été un facteur dans l'accident, les 12 radeaux pneumatiques étaient assujettis par des saisines dotées de croc à échappement, ce qui nécessite un largage manuel. Les saisines n'étaient pas dotées d'un dispositif de largage hydrostatique ou d'un autre dispositif permettant au radeau d'émerger librement en cas de naufrage du navire.
